## Ehitusvea kaart nr 7

**Puit-metallsõrestike sõlmede vigane lahendus****1. Vea kirjeldus**

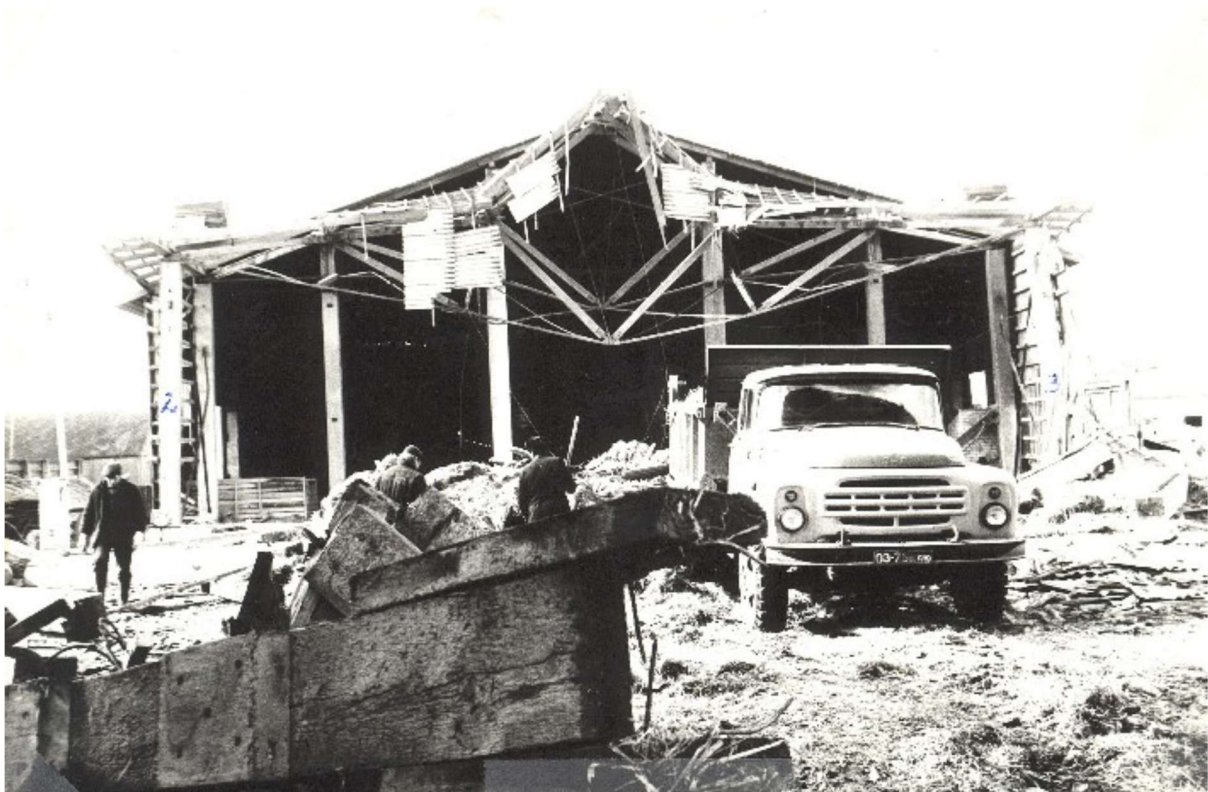
Üks vigadest põhjustatud probleem oli selles, et sõrestiku keskmise tõmmatud posti kinnitamiseks ülemises sõlmes oli kasutatud 22 mm keermele 24 mm mutreid (keermeharjaga pisut haakub), mis tõmmati umbes 5-tonnise tõmbejõuga lahti (vt joonis 1) ja katus varises, murdes ka raudbetoonpostid (vt joonis 3), sest alumine vöö oli kinnitatud posti otsa külge.

**Joonis 1.** Puitmetallsõrestiku varing

Kohtades, kus eelkirjeldatud vead veel varingut ei põhjustanud, said ümarvardast postid tugevdatud õigete mutrite lisamisega. Lisada sai ka puuduvad pärlinid. Mitmel juhul tuli varisenud katus asendada täiesti uue konstruktsiooniga.

Keermestatud lattide, poltide kinnitamiseks tuleb kasutada vastava kaliibriga ja projektikohase tugevusklassiga polte. Sõrestike sõlmlehtede projekteerimisel ja arvutamisel tuleb arvestada ehituslike kõrvalekallete mõju.

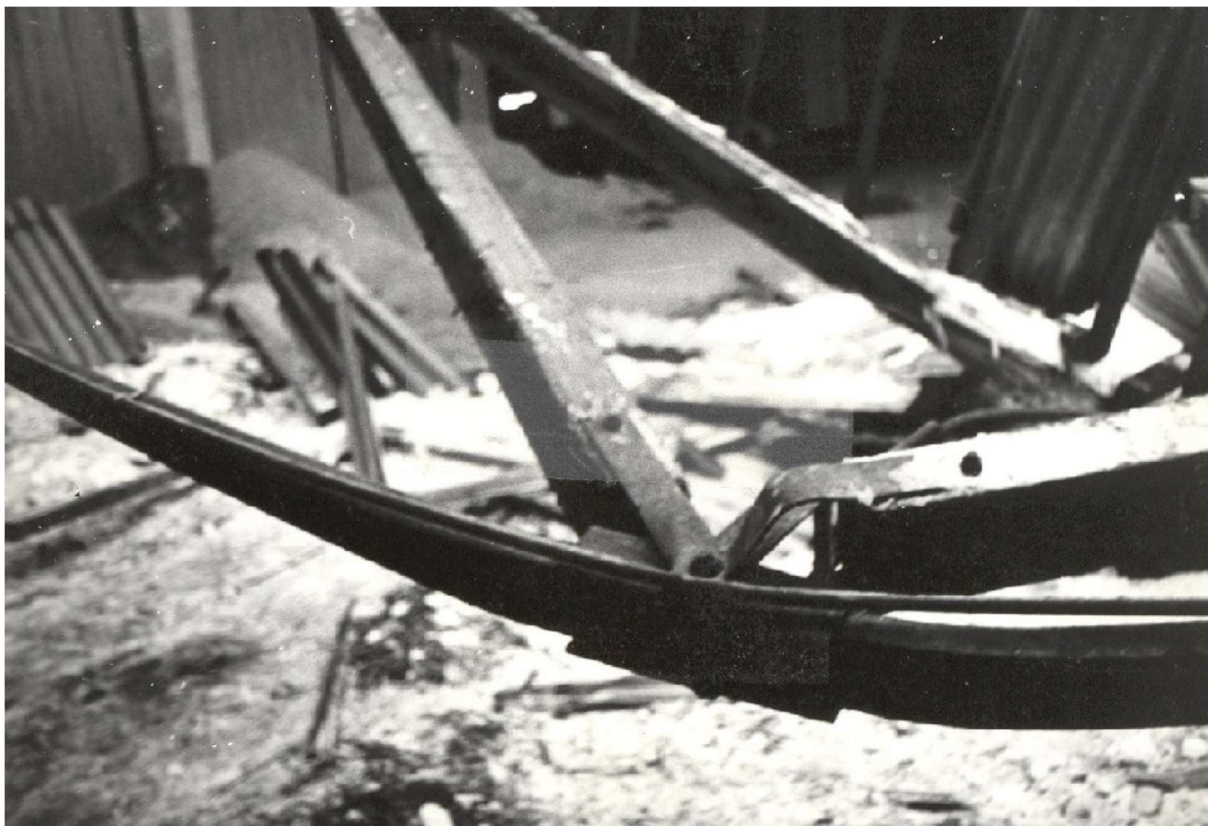
Kandesõrestiku ülemine surutud vöö oli projekteeritud saematerjalist. Selle materjali tavaliste mõõtmete tõttu ei olnud võimalik sõrestiku sõlmede vahelisele osale paigaldada roove, kuna need ei suutnud üheaegselt kanda nii survejõudu kui ka paindemomente. Kasutati huvitavat lahendust: 4 m sammuga sõrestikele toetusid sõlmedes pärliinid (sõrestiku ülemises vöös ainult survejõud) ja pärliinitele 1 m sammuga sarikad ning sarikatele roovid. Seega sai sõrestike valmistamiseks kasutada standardsaematerjali. Sõrestike keskmine tõmmatud varras oli tehtud ümarterasest Ø 22 mm, mis oli ülemises sõlmes otsast keermestatud kinnitamiseks mutriga M22. Kuna sellise mõõduga mutter ei olnud laialdaselt kasutuses, kasutati mutrit M24. Alumises sõlmes kanti survejõud puitdiagonaalidelt sõlmele üle algselt 4 mm paksuste sõlmlehtede abil (pikkus ligikaudu 250 mm), ühte sõlmlehte otsa või isegi kahte võib lugeda jäigalt kinnitatuks, kuid saledus on ikkagi suur (vt joonis 2).

Teine põhjus: alumise sõlme 4 mm sõlmlehed kaotasid stabiilsuse, sõrestik vajus läbi ja mõnel juhul toetusid puitdiagonaalid servaga vahetult alumisele vööle. Kui need sõlmlehed oleksid olnud ideaalselt sirged, siis oleksid need olnud võimelised survejõudu ka üle kandma – valmistamisel painutati aga ühe diagonaali sõlmlehed teise diagonaali lehtede peale ja need olid kõverad. Pärast esimesi juhtumeid nende elementide paksust muudeti.

**Joonis 2.** Puitmetallsõrestiku alumise vöö jätk ja diagonaalide kinnitus

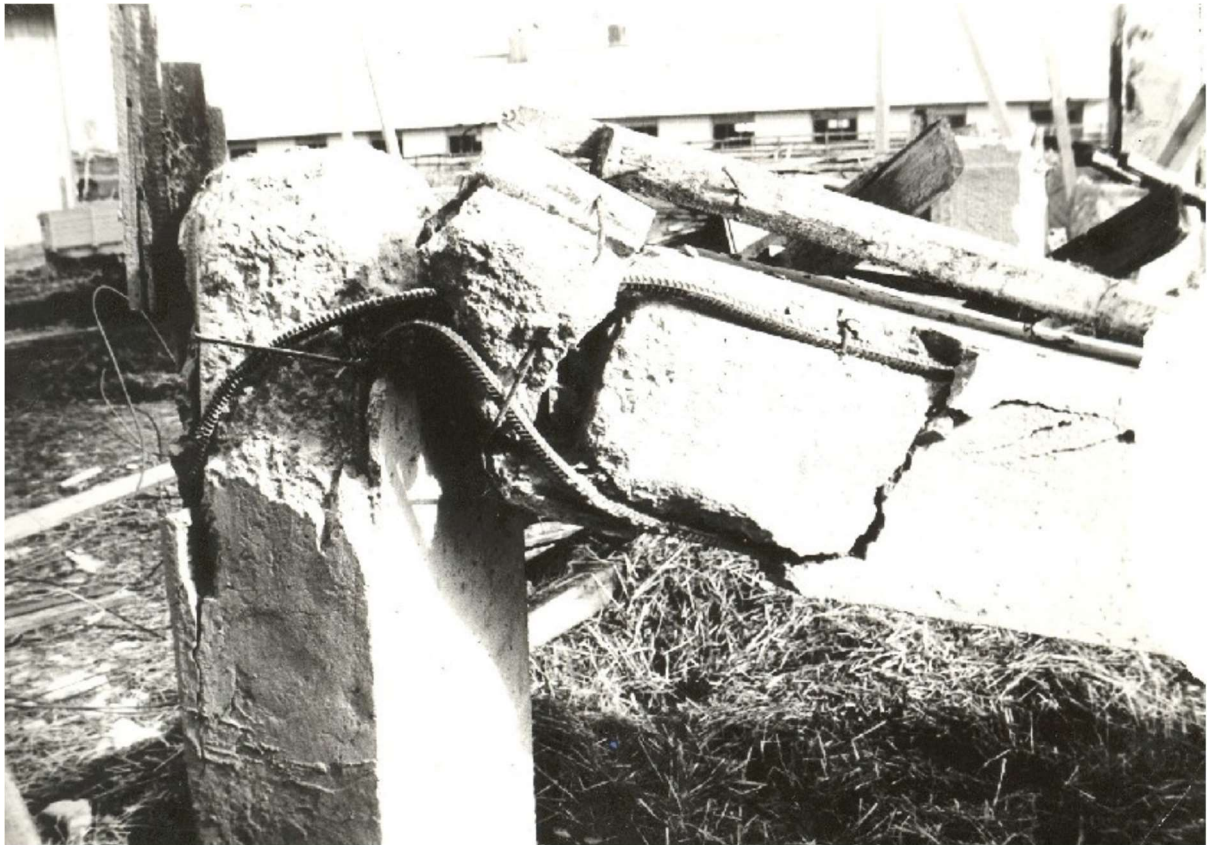
Joonis 3. Katusesõrestike varingul purunenud raudbetoonpost
