## Ehitusvea kaart nr 10

**Administratiivhoone saali lae raudbetoonalade vigane armeering****1. Vea kirjeldus**

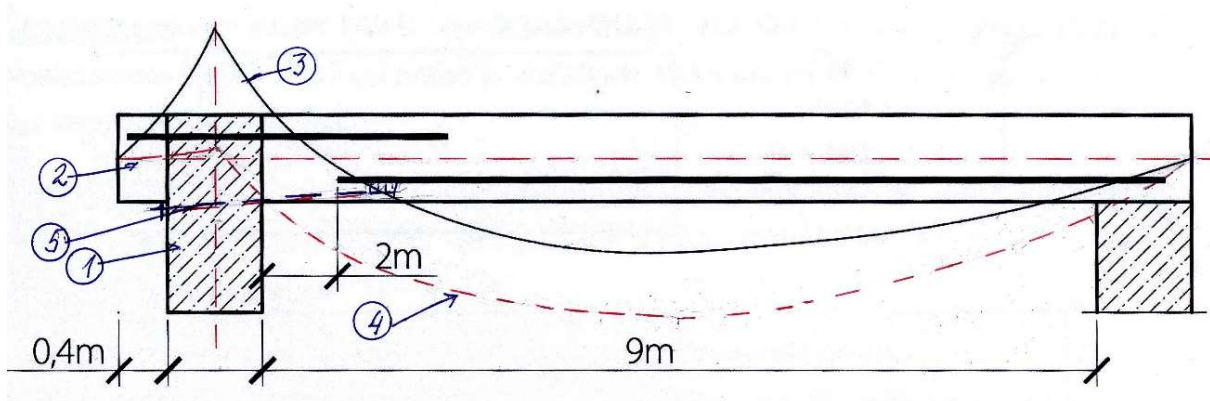
Piki fassaadi jooksvale peatalale toetusid põiki hoonet 9 m avaga sekundaartalad, mis ulatusid konsoolselt 40 cm ulatuses läbi peatala fassaadipoolsele küljele (vt joonis 1). Fassaadi põhiosa moodustasid suured klaasaknad.

Projekteerija oli ekslikult arvanud sekundaartalade paindemomendi nii, et konsoolist tekkiv negatiivne moment peatala kohal oli nii suur, et momendi märgimuutus sekundaartalal jäi 2 m kaugusele peatalast. Vastavalt sellele oli ka sekundaartalade alumine tõmbesarrus lõpetatud 2 m kaugusel peatalast.

Tegelikult toimus paindemomendi märgi muutus praktiliselt peatala ristlõike ulatuses (vt joonis 1) ja kohas, kus alumine tõõsarrus oli katkestatud, mõjus veel 2 tf·m moment. Seejuures ei saanud arvestada ka peatala väikese väändejäikusega, et arvesse võtta sekundaartala paindejäika kinnitust. Kahjuks oli alumine peatalani ulatuv tõõsarrus jätkatud vaid paari 5 mm vardaga. Seda asjaolu ei pannud tähele ka järelevalveinsener.

**Joonis 1.** 1 - peatala; 2 - abitala; 3 - konstruktsiooni ekslik paindemomendi epüür, mille alusel lõpetati raudbetoonalade alumine arvutuslik tõõsarru 2 m enne tuge; 4 - reaalne paindemomendi epüür; 5 - tugevdamiseks kasutatud järelpingestatav terasvarras.

Pärast hoone käikuandmist märgati, et abitaladesse, just tõmbesarruse katkestatud otste juurde, on tekkinud kõikidesse 9 m avaga sekundaartaladesse praod. Peale projekti läbivaatamist oli selge, et tekkinud on praod 2 m kaugusele, kus alumine tõmbesarrus oli lõpetatud. Samas oli oluliselt suurem ka paindemoment abitala avas. Tekkinud oli avariieline seisund.

Tugevdamiseks toestati kõigepealt lagi. Seejärel avati sekundaartalade alumiste pikiarmatuuri varraste otsad. Alumise kahe tõmbevarda kohale puuriti peatalast läbi augud. Neist paigaldati läbi vajaliku läbimõõduga lisavardad (pos. 5 joonisel 1), mis olid peatala poolses otsas keermestatud, ja keevitati teises otsas kokku sekundaartalade alumiste töötavate varrastega. Lõpuks pandi peatala välisküljele lisatud varraste otsa seibid ja mutrid ning pika mutrivõtmega pingestati vardad peatala taha. Huvitav on märkida, et sellel kirjeldatud juhul lisavarraste pingestamisel sekundaartaladesse tekkinud praod sulgusid. Mis puutub sekundaartalade ava suurema paindemomendi küsimusse, siis selgus, et projektijärgne alapinna pikiarmatuur oli nii ohtralt ülearmeeritud, et ei olnud vaja lisatugevdamist teha.

Sisejõudude arvutamisel tuleb vältida suuri vigu, mis võivad olla ka varingu põhjuseks. Lisaks: normide kohaselt peab toelt üle jooksvate (jätkuvate) talade puhul vähemalt 2 alumist tõmbevarrast ulatuma toele.
