Ehitusvea kaart nr 15

Jalakäijate vantsilla vantide väsimuspurunemine

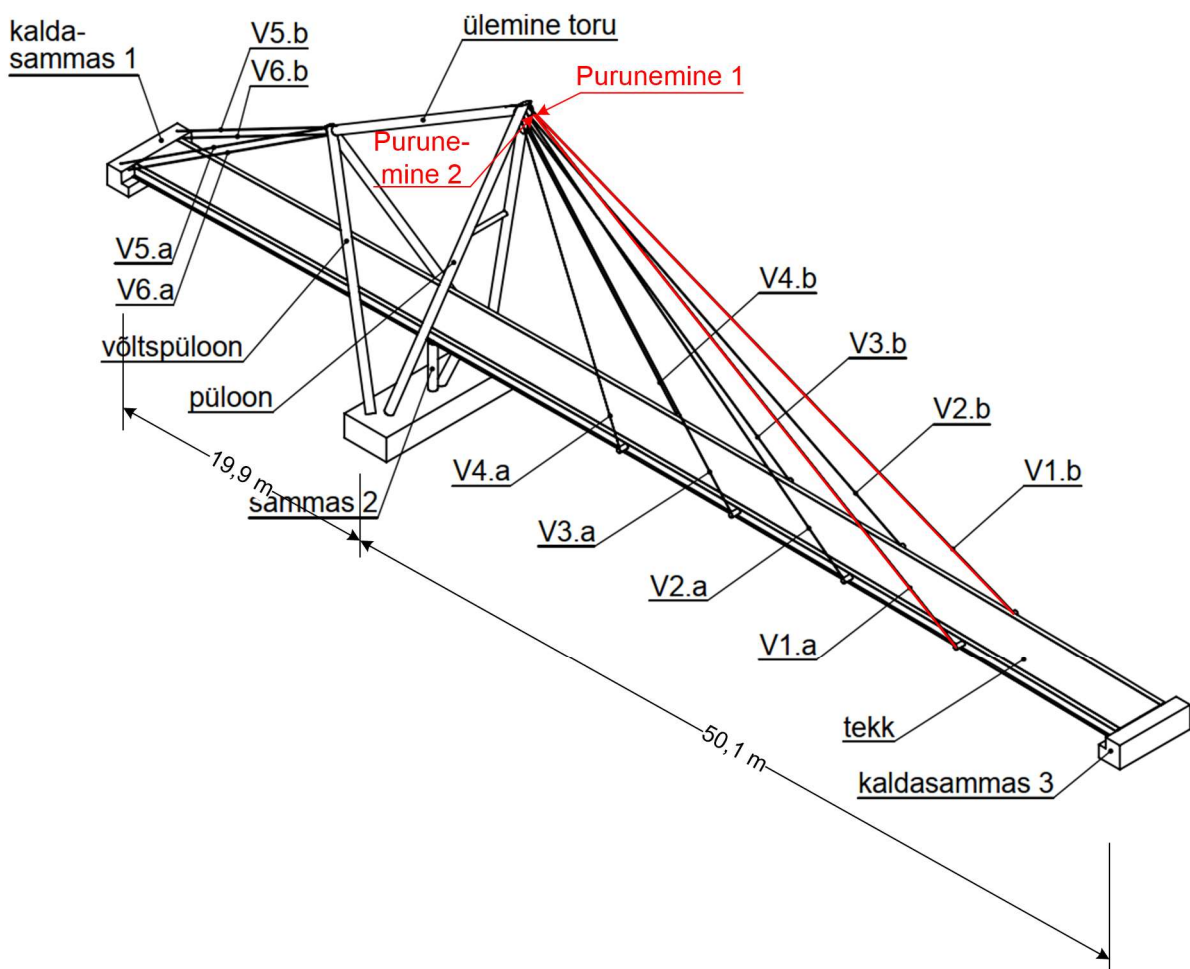
Joonis 1. Silla üldvaade
Punasega on märgitud purunenud vandid ja nende purunemiskohad

Tugeva vibratsiooni põhjusena oletasid ehitaja ja projekteerija liiga suurt (eel)pinget vantides V1, mistõttu otsustati nimetatud vantide pingestusjõude vähendada. Eelpingestuse reguleerimise käigus vant V1b purunes ülakinnituse juurest. Silla valmisest oli möödunud vaid 3 kuud.

Nii katkenud vandi ülevaatus kui tunnistajate täheldatud vantide tugev vibratsioon vihjasid väsimuspurunemisele ning kuna oli alust eeldada, et ka katkenud vandiga V1b identne vant V1a võib lähitulevikus samadel põhjustel puruneda, otsustati sild (jalakäijatele) koheselt sulgeda ning käivitati ekspertiis. Silla projekteerija staatilised arvutused näitasid, et ka purunenud vantideta on silla teki kandevõime omakaalukoormusele piisava varuga tagatud. Vant V1a purunes poolteist nädalat hiljem samast kohast s.o. ülakinnituse juurest.

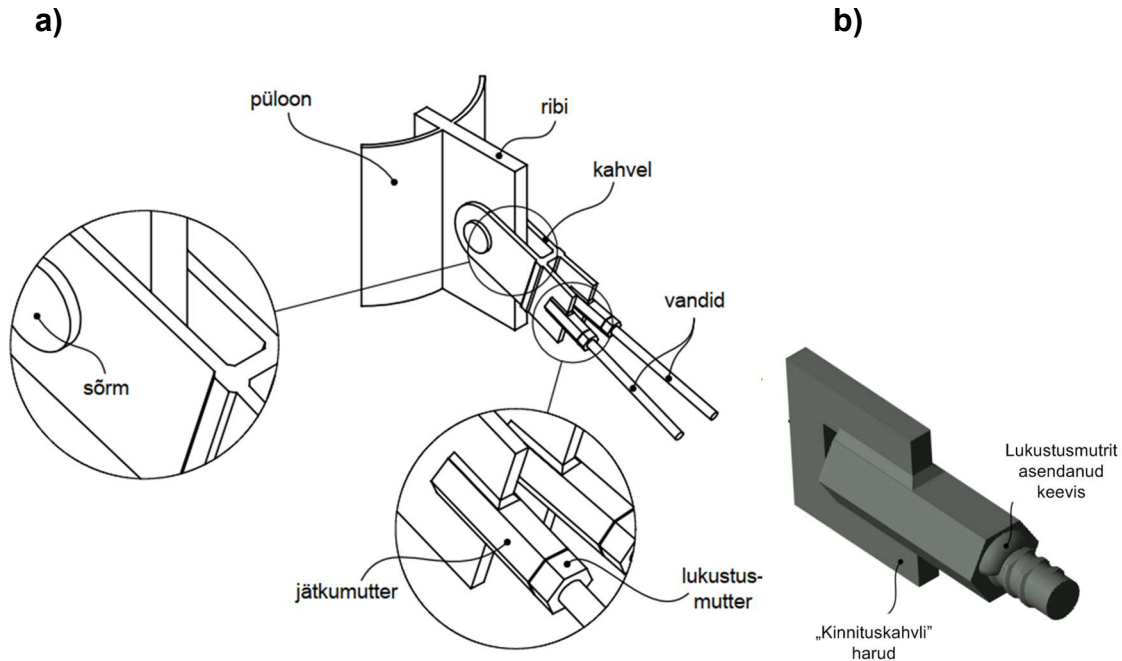
Joonis 2. Vantide kinnitus pülooni külge (vantide ülakinnitus).

a) projektjärgne lahendus; b) tegelik vantide V1 lahendus

Purunenud vantide ülakinnitussõlme eemaldamisel selgus, et vantide V1a ja V1b montaaži käigus olid mõlemad lukustusmutrid asendatud keevisega. (vt. joonis 2b). Mõlemad vandid olid purunenud keevise serva juurest.

1. Purunenud vandid asendati uutega ja nende ülakinnitused teostati vastavalt projektile s.o. kasutati lukustusmutreid, mitte keeviseid.
2. Vantide väsimus- ja vibratsiooniprobleemi vältimiseks paigaldati vandipaaridele V1, V2, V3 ja V4 vibratsioonisummutid. Vibratsioonimõõtmised näitasid, et summutid parandasid vantide sumbuvusomadusi 3...4 korda.

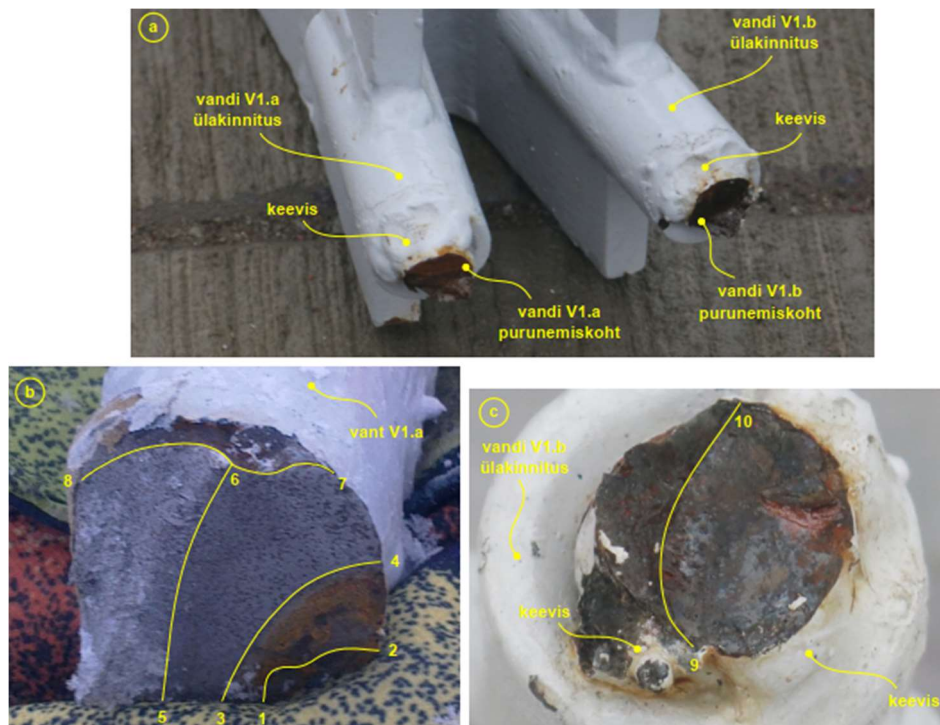
Joonis 3. Vantide purunemispilt: a) vantide V1.a ja V1.b ülakinnitused; b) vandi V1.a purunemispind; c) vandi V1.b purunemispind.

1. Olulisim tegur, miks vandid väsisid vaid umbes 3 kuuga, oli ülakinnituste lukustusmutrite asendamine keevistega. Keevised soodustavad väsimusprao teket nii lokaalsete pingekontsentratsioonide suurenemise kui ka jääkpingete tõttu.
Arvutused näitasid, et ka ilma keevisteta oleksid vandid tõenäoliselt väsinud enne silla projekteeritud kasutusea (50 aastat) möödumist.
