## Ehitusvea kaart nr 12

**Külmaltpainutatud kanttorudest sõrestike montaažisõlmede vigane lahendus****1. Vea kirjeldus**

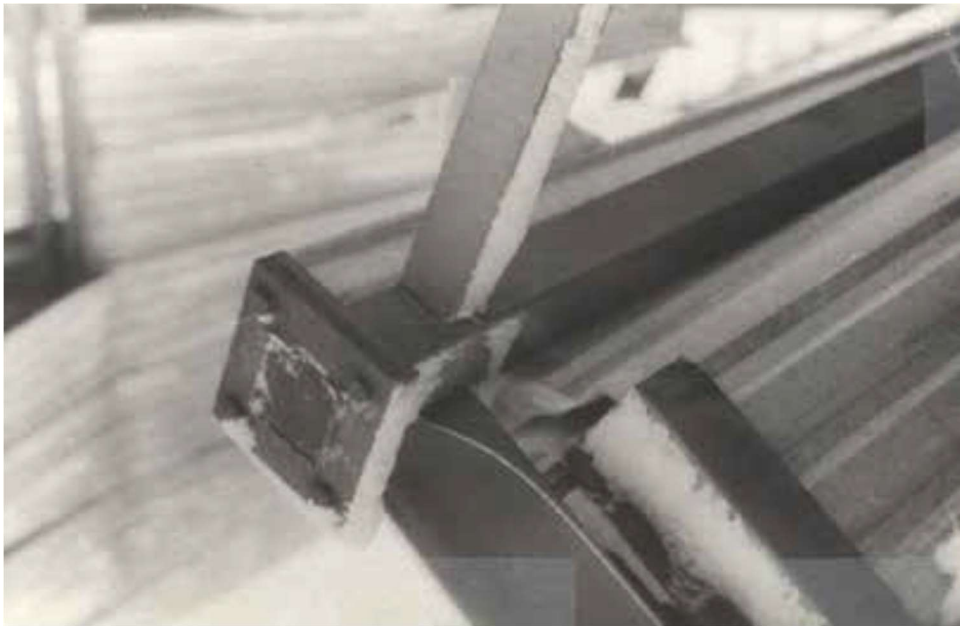
**Joonis 1.** Purunenud keevisliide

Ühel Tallinna objektil oli katusekanduritena kasutatud külmaltpainutatud kanttorudest terrassõrestikke, millede alumine tõmmatud vöö oli montaažijätkus jätkatud külmalt painutatud kanttoruga risti keevitatud otsaflantside kaudu nelja poldi abil. Nagu näha fotolt (vt joonis 1), purunes keevisliide, mis kanttoru  $\approx 2/3$  perimeetri ulatuses ei olnud paksu otsaflantsi (14 mm) sisse sulanud ja keevisõmblus tuli koos torupfoiili ( $t = 4$  mm) servaga lahti. Suurem osa katusest varises.

Joonisel 1 esitatud juhul toimus puuduliku keevisõmbluse ja katusele sadanud lumekoormuse tagajärjel katusesõrestike varing.

Esimesel kirjeldatud juhul (vt joonis 1) toimus ulatuslik varing ja kogu katuse kandekonstruktsioon tuli uuesti valmistada ja ehitada.

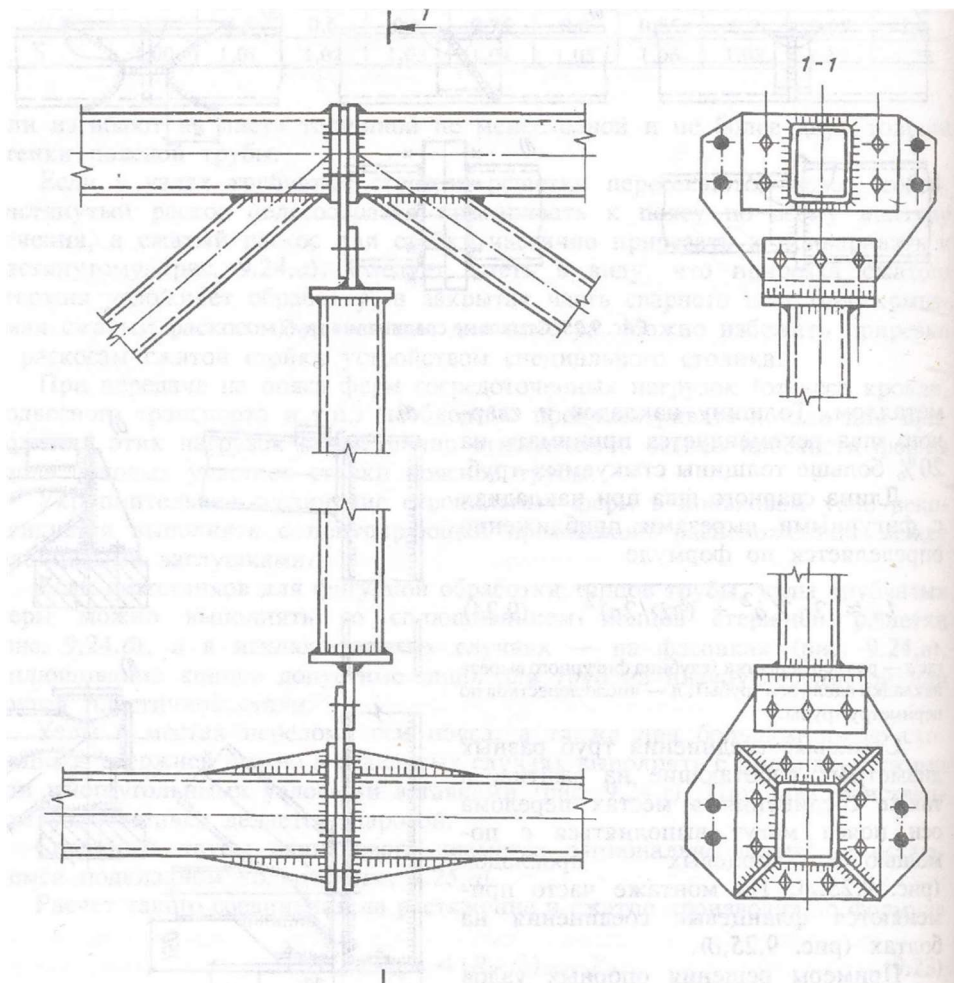
**Joonis 2.** Kanttoru nurkadesse keevitatud ribad

Kirjeldatud konstruktsiooniga terrassõrestike montaažijätku lahendust on kasutatud paljudel juhtudel ja vastav soovitatav lahendus on esitatud ka õppekirjanduses (vt joonis 2). Õigem oleks nii otsaflantsi keevisõmbluste pikendamiseks kui ka jõu ülekandmiseks torule kasutada kanttoru nurkadesse keevitatud ribisid, nagu esitatud joonisel 2.

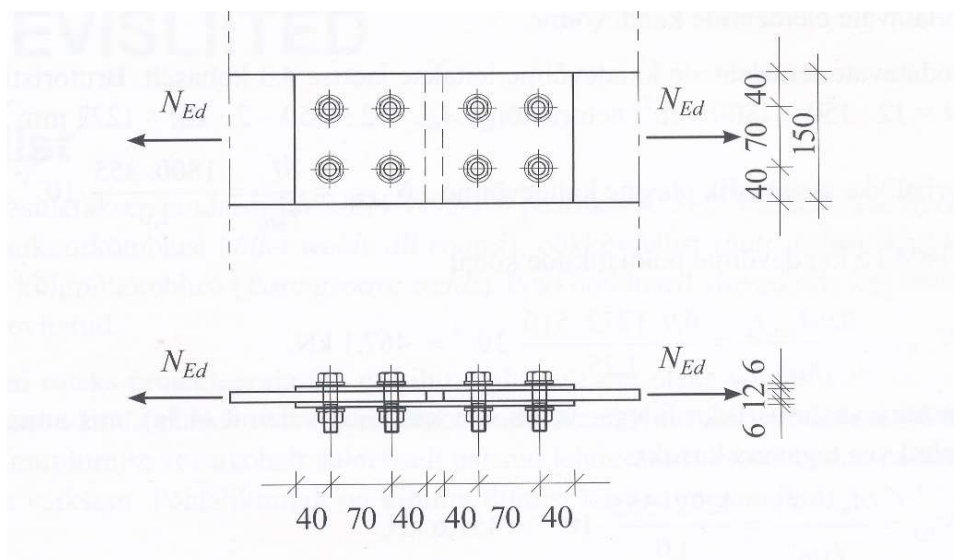
**Joonis 3.** Jätkulappidega nihkele töötav poltliide

Kui joonisel 2 on sõrestiku alumise vöö tõmbejätku lahendus tõmbele töötavate poltidega, siis viimasel ajal on kanttorudest (ruut- või ristkülikristlõikega) terrassõrestike tõmmatud vöö montaažijätkuna hakatud kasutama jätkulappidega nihkele töötavat poltliidet (vt joonis 3). Jätkatavate kanttorude otstesse on lõigatud lõhikud, kuhu on paigaldatud ja keevitatud lehtterasest jätkatavad sõlmlehed, mis ühendatakse omavahel poltide abil kahepoolsete jätkulappidega. Nii teostatavuse kui töökindluse mõttes on selline lahendus parem kui eespool kirjeldatud otsaflantsidega konstruktsioon. Samas võib ka selle puhul teha raskelt avariiõhtlikke montaažijätke, nagu näha fotolt (vt joonis 4), kus on esitatud ühe kaupluse katusesõrestiku avariielne olukord. Liites tekkinud nihet (värvil tekkinud nähtava nihkejälje abil) märkas juhuslik külastaja. Põhjus oli selles, et montaažil jätkatavate elementide ja jätkulappide augud ei ühtinud ja tööline lõikas gaasiga jätkatavate elementide augud suuremaks, et polte läbi panna. Jätkud jõuti enne varingut keevitatud jätkulappidega tugevdada.

Joonistel 3 ja 4 esitatud juhul tekkis katusesõrestiku avariieelne olukord. Ehituse ajal ja eksploatatsiooni alguses kandis liide koormust praktiliselt ühe poldi lõkevastupanu ja mingil määral ka tänu liites tekkivatele hõõrdejõududele.
