## Ehitusvea kaart nr 14

Ehitusvea nimetus:**Pingebetoonist õõnespaneeli toepiirkonna purunemine punktkoormuse rakendamisel****1. Vea kirjeldus**

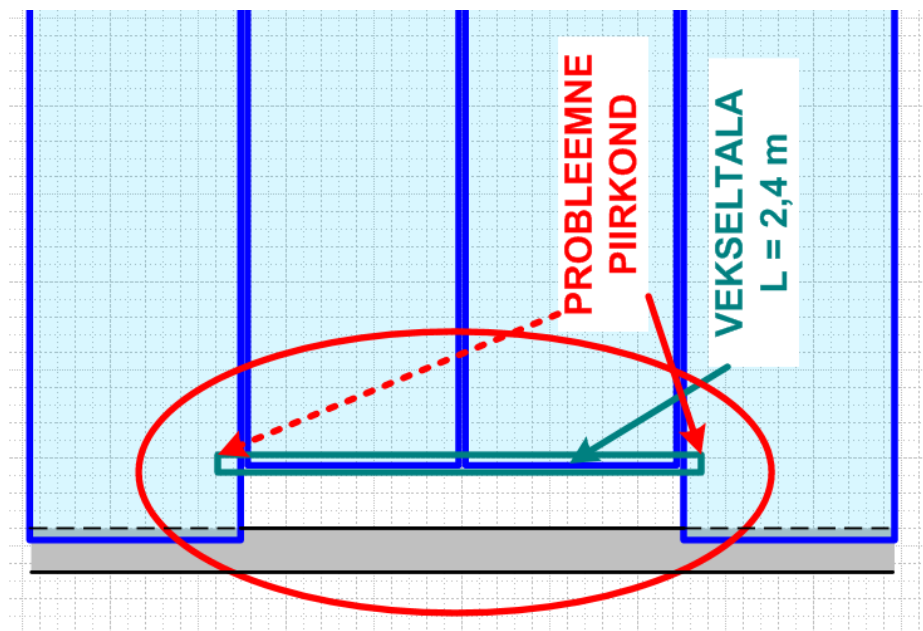
**Joonis 1.** Probleemse piirkonna laepaneelide plaan

Mitmekorruselise hoone vertikaalsete tehnošachtide ehitamiseks oli osa pingebetoonist õõnespaneeli toetatud vekseltala abil naaberpaneelidele (joonis 1). Vekseltala nominaalpikkus oli 2,4 m ja see paiknes regulaarseid laepaneele toetava seina sisepinnast kaugusel  $a_1 = 0,30$  m. Vekseltala ühes otsas kõikidel korrustel oli märgata vekseltala toetava paneeli, mille arvutuslik ava oli 9,30 m, nurgas pragu. Pragu oli vaadeldav lae alapinnas, (katkendjoon joonise 2 pealtvaatel). Joonisel 2 on kujutatud selle prao, mis eraldab mahulise nurgatüki tervikpaneelist, tõenäoline kulgemine paneelis. Sarnases olukorras olevas vekseltala teist otsa toetavas paneelis mitte ühelgi korrusel visuaalsel vaatlusel pragu ei tuvastatud, kuid see võib seal olla märkamatu mikropraona.

Probleemsetele vekseltaladele nähti ette lisatoetus hiljem laotud ja täiendavalt vundeeritud tehnošahti esiseinale.

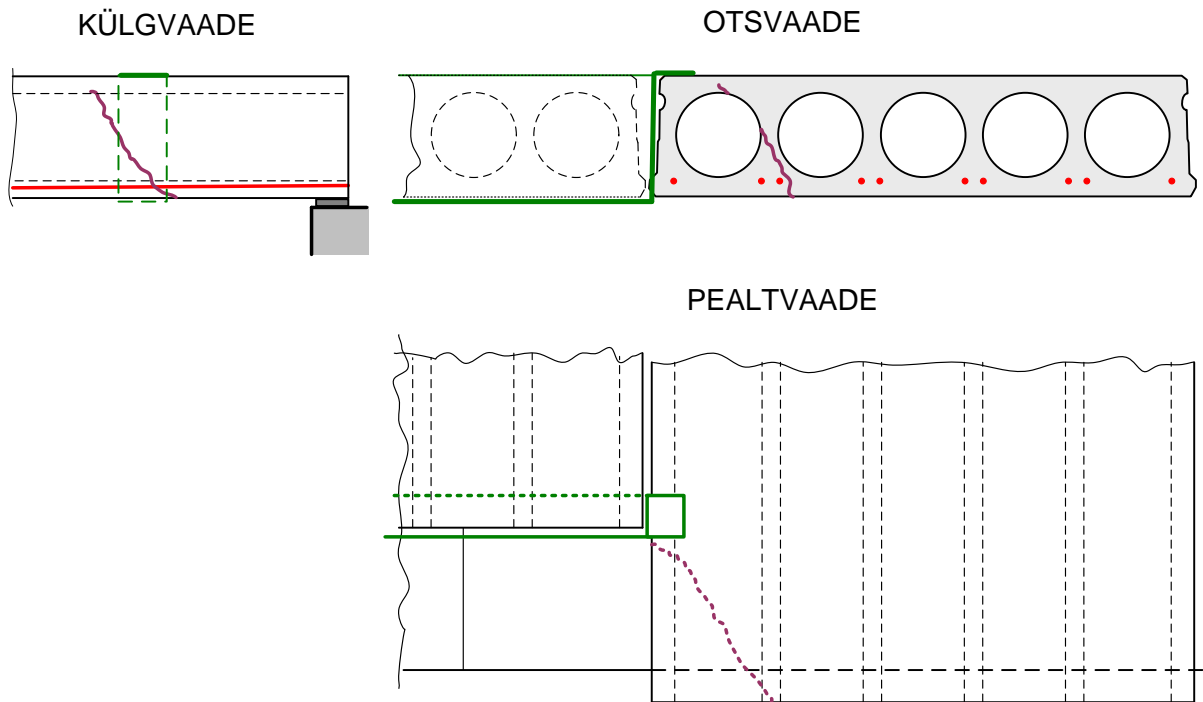
Joonis 2. Pingebetoonist õõnespaneeli pragunemine.

Ülevaatusel tuvastatud prao kuju ja ka kontrollarvutused osutasid, et antud juhul oli tegemist põikjõu-paindepurunemisega. See leiab aset piirkonnas, kus arvutusliku paindemomendi ja eelpingestusjõu koostoimel on paindepragu (paindepraod) juba tekkinud. Põikjõupurunemine saab alguse ühest juba olemasolevast paindepraost.

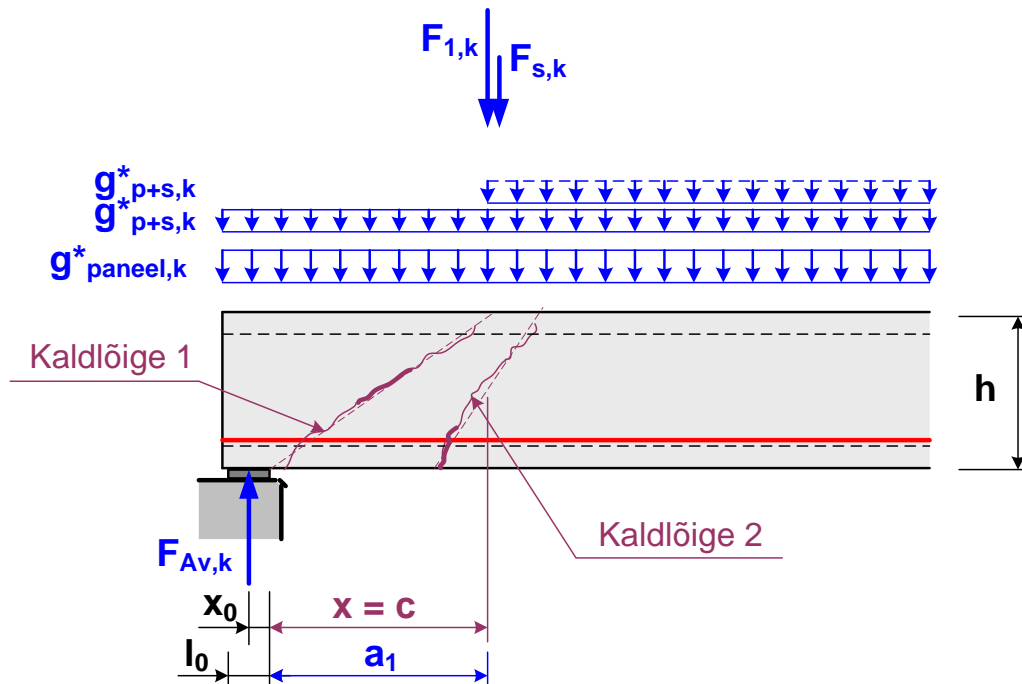
**Joonis 4.** Äärmise ribi tugevuskontrolli arvutuskeem montaažiolukorras

Eelmises jaotises esitatud vea kirjeldus osutab, et tegemist on paneeli purunemisega põikjõu mõjul. Põikjõupurunemine toimub paneelis esineva suurima põikjõu esinemise piirkonnas ja on alati seotud kaldprao tekkimise ja arenemisega. Põikjõupurunemisel eristatakse kahte purunemise tüüpi: 1) põikjõu-tõmbepurunemine (kaldlõige 1 joonisel 4); 2) põikjõu-paindepurunemine (kaldlõige 2 joonisel 4).

Äärmisele ribile mõjuv põikjõud normkoormusest ehitusolukorras  $V_{EKc} = 21$  kN.

Äärmise ribi põikjõukandevõime paindepragudeta piirkonnas  $V_{Rdc} = 22$  kN.

Äärmise ribi põikjõukandevõime paindepragudega piirkonnas  $V_{Rd,c} = 12$  kN

Õõnespaneeli tugevusarvutustes pole arvestatud vekseltala reaalse koormuse ülekandmise tingimustega. Seetõttu on vekseltala toetava õõnespaneeli äärmise ribi põikjõukandevõime ületatud ning see on purunenud.
