Ehitusvea kaart nr 8

Tellisseintega mitmekorruselise hoone ehitusvead**1. Vea kirjeldus**

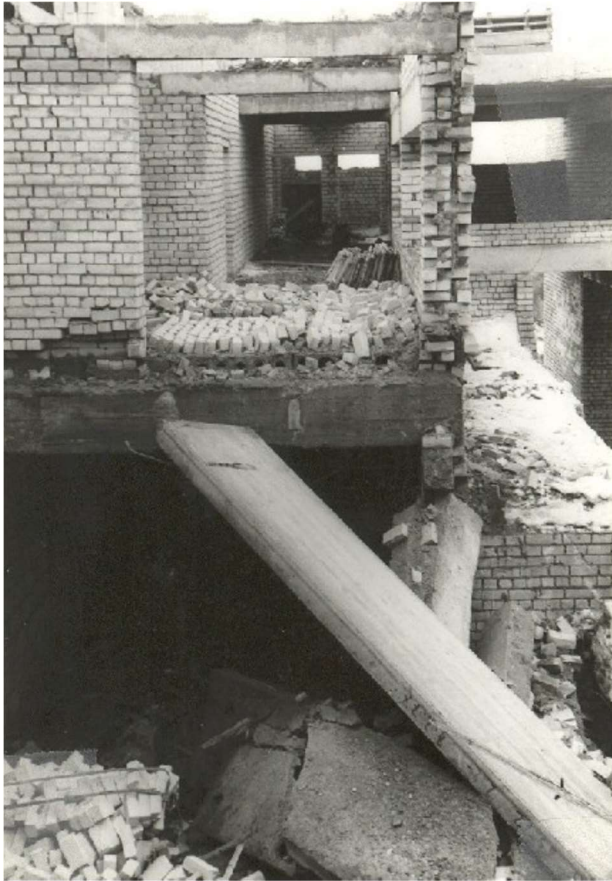
Ühe silikaatkividest korrushoone talvetingimustes ehitamisel Lõuna-Eestis tõsteti nädala lõpul neljandale korrusele viis alust telliskive, et nädalavahetusel saaks jätkata müüritöid ilma kraana abita. Kogu öö püüdis poolelioleva ehituse konstruktsioon talle paigaldatud lisakoormust kanda (seda ühel või teisel viisil ümber jaotades, sh sisemine võlvimine, kuid järk-järgult purunedes), ent hommikuks selgus, et piisavat kandevõimet hoonel siiski polnud ning konstruktsioon varises ühes piirkonnas kõikide korruste ulatuses (vt joonis 1 ja 2).

Hoone varing ühes piirkonnas põhjustas varingu kõikide korruste ulatuses.

Joonis 1. Mitmekorruselise hoone varing ehitustööde käigus

Vea kõrvaldamiseks tuli varisenud osa eemaldada ja varisenud osa uuesti üles ehitada.

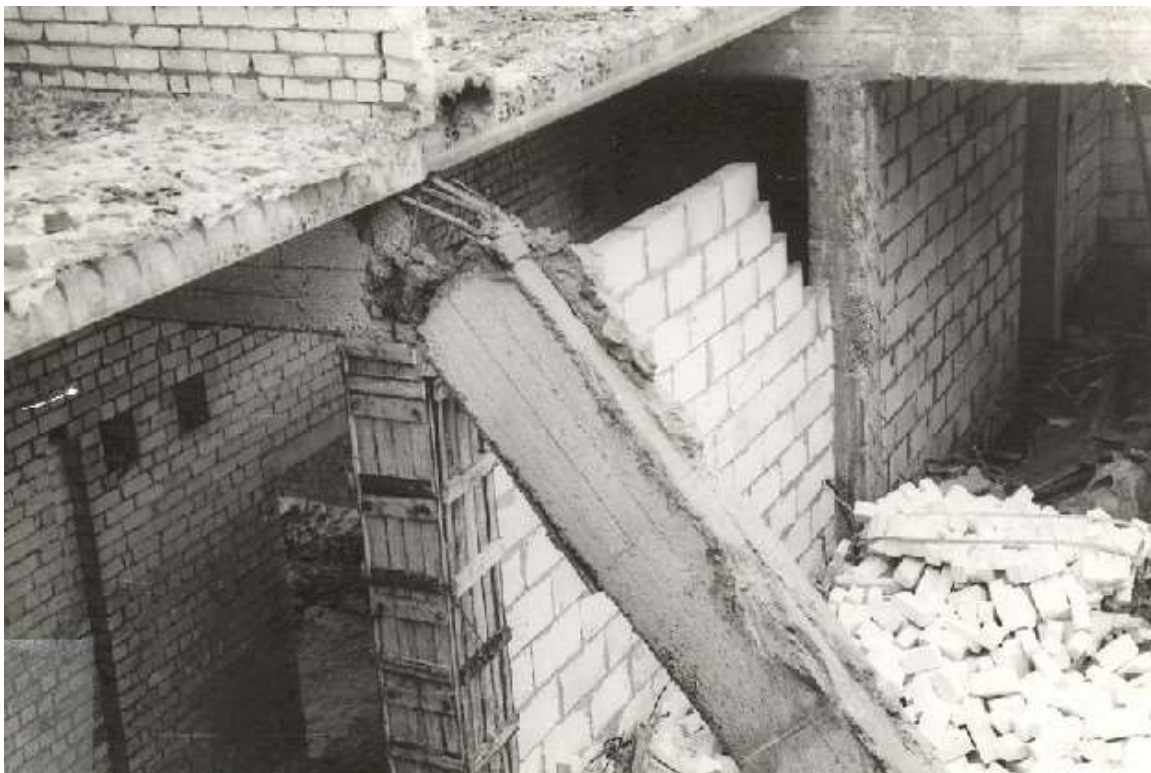
Selgus, et vaadeldaval juhul oli tehtud muidki vigu, mis võinuks varingu põhjustada. Esimesel korrusel oli õuepoolne välissein toetatud raudbetoonkonsoolile, mille toe kohal olev tõmbearmatuur oli jätkatud just toe kohal tehtud nii (vt joonis 29, et jätkatavad vardad olid paigaldatud vastamisi ja jätkupilu välimisel perimeetril olevale pilule oli tehtud keevisõmblus, mis loomulikult ei vastanud varraste ristlõikele. Ometigi kandis selline jätk ehitamist kuni neljanda korruseni ja purunes kirjeldatud avarii käigus. Samas on ka võimalik, et põhjustatuna küll kivide lisakoormusest, algas avarii just sellest kohast.

Joonis 2. Raudbetoonist konsooltala purunemine tõmmatud sarrusvarraste vigase jätku tõttu

Reeglina toimub varing mitme rikkumise korral, mis siin ka esines. Samas oleks võinud varing toimuda ka ainult armatuurvarraste vigase jätku tõttu, seejuures hiljem, ehituse või hoone kasutamise ajal.

- 1) tõmmatud armatuurvarraste jätkamiseks kasutada vannkeevitust, mis oleks taganud varda tõmbekandevõimega võrdtugeva liite. Mõistlik oleks varraste jätku mitte teha maksimaalse paindemomendi kohal;
- 2) vältida viie aluse kivide ladustamist ühele kohale;
- 3) laepaneelid monteerida korralikule mördialusele.
