## Ehitusvea kaart nr 9

**Raudbetoontala sisselõikega toesõlme vigane armeering****1. Vea kirjeldus**

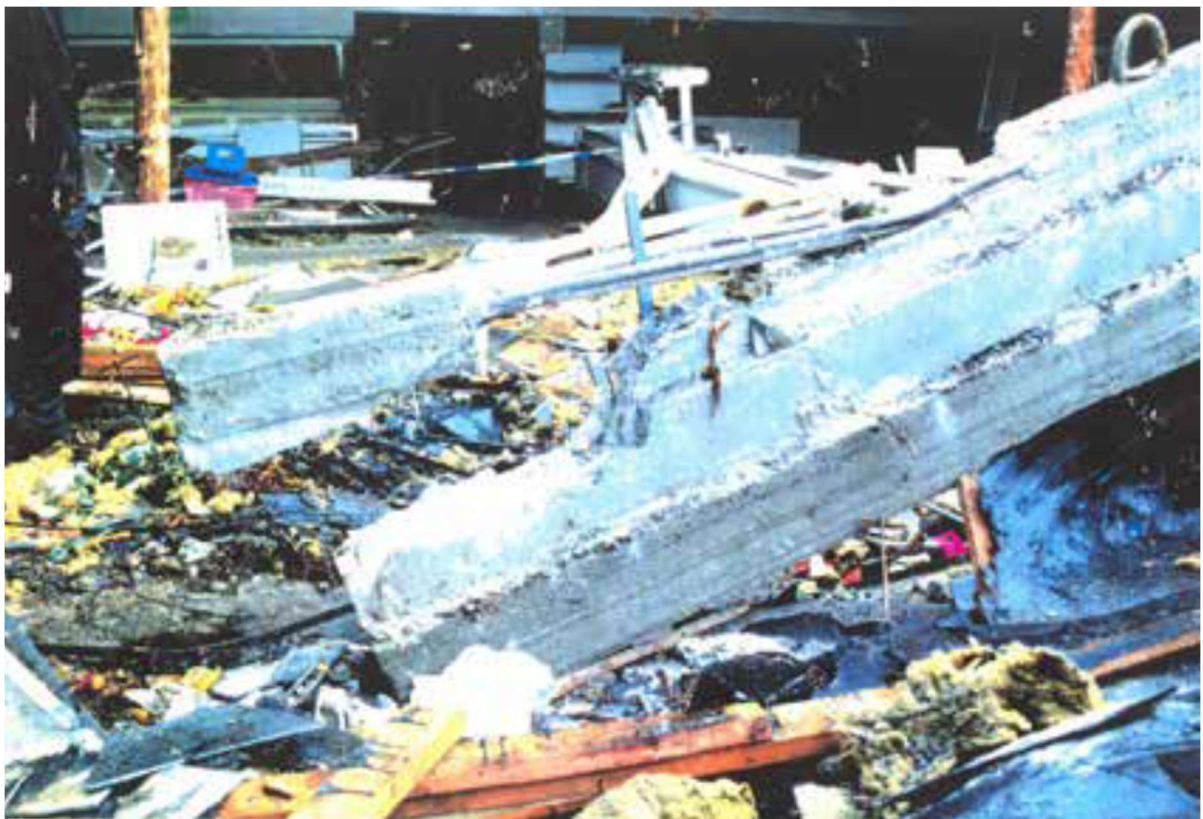
Avariijärgne purunenud ja varisenud tala on näidatud joonisel 2.

**Joonis 2.** Raudbetoontala purunemine toe piirkonnas praktiliselt olematu põiksarrustuse tõttu

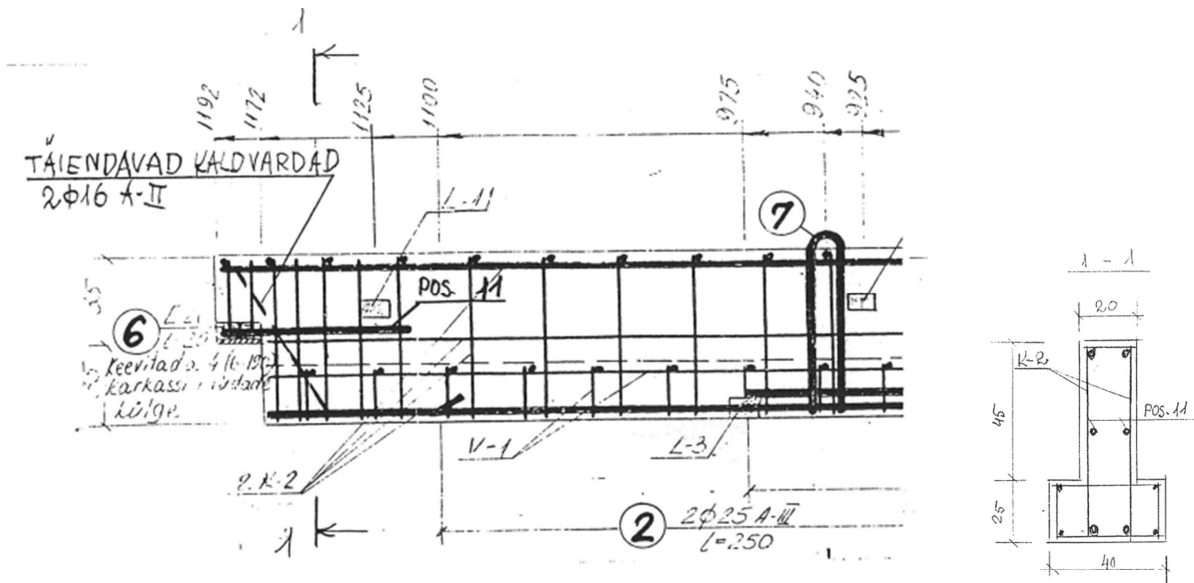
Avarii põhjustanud toesõlme projektlahendus on esitatud joonisel 3.

**Joonis 3.** Raudbetootala purunenud toepiirkonna projektlahendus. (Joonisele on kantud ka ainult ehitustööde päevikus näidatud täiendavad kaldvardad.)

Sisuliselt oli tegemist kõigi osapoolte mitteprofessionaalse tegevusega. Projekteerija esmane toesõlme lahendus oli vigane ning seda parandati autorijärelevalve korras eskiisiga ehitustööde päevikus. Ehitaja seda olulist ettekirjutust ei täitnud ning lisaks sellele tala toepiirkonna armeerimine tehti ebatäpselt veaga tagavara kahjuks. Ehitamisaegne ehitustehnilise järelevalve korraldus oli nõrk ja antud avarii uurimisel selle rolli kuskil ei käsitletudki.

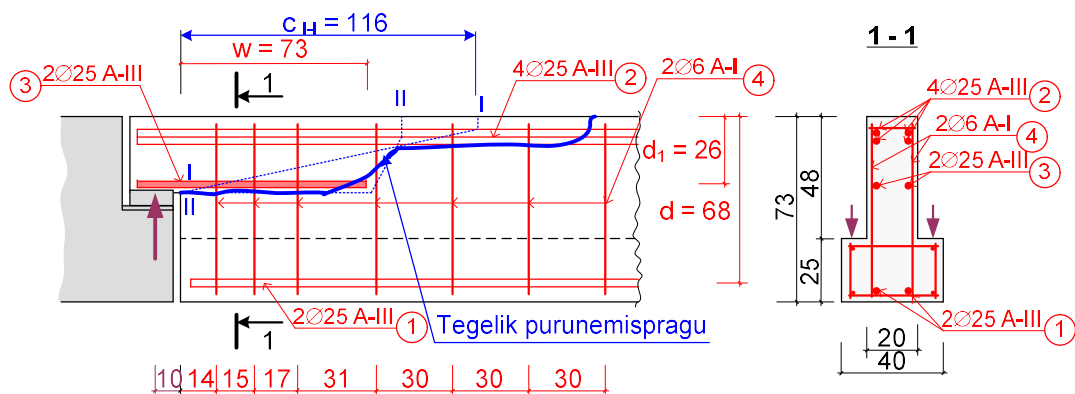
Joonisel 4 on näidatud avariijärgsel ülevaatusel fikseeritud tegelik armeerimispiit. Tala purunes tugikonsooli sisenurgast algavas kaldlõikes. Tala projekteerimise ajal kehtinud SNiP-normide järgi kontrolliti ohtlike kaldlõigete tugevust, seda nii põikjõukindluse kui ka painmomendikindluse järgi. Joonisel 4 on näidatud arvutuslikult ohtlike kaldlõigete paiknemine ning ka tegeliku purunemisprao kulgemine.

**Joonis 4.** Raudbetootala purunenud toepiirkonna tegelik armeerimine, arvutuslikult ohtlikud kaldlõiked ja tegelik purunemispragu.

Reaalse armatuuriga (täiendavaid kaldvardaid polnud ning range oli vähem ja toekonsooli kasuskõrgus oli väiksem võrreldes projektlahendusega) tala kontrollarvutus näitas, et ohtliku kaldlöike (I-I joonisel 4) põikjõukindlus oli 1,3 korda väiksem vajalikust ja ohtliku kaldlöike (II-II) paindemomendikindlus üle kahe korra väiksem vajalikust. Tala purunemise põhjustaski toepiirkonna paindemomendivastupanu raugemine mittepiisava põikarmatuuri tõttu. Projekteerija poolt ette nähtud täiendavate rangide olemasolu oleks taganud toe põikjõukindluse. Paindemomendikindlus oleks olnud tagatud juhul, kui rangide kaldenurk pikiarmaatuuri suhtes  $\alpha$  oleks olnud vähemalt  $60^\circ$  või rohkem.

Kaldlöike paindepurunemine saab toimuda vaid pärast kaldprao tekkimist. Kaldprao tekkimine sõltub peamiselt betooni tõmbetugevusest. Suhteliselt nõrga põikarmatuuri korral võib kaldpragu esilekutsuv koormus olla suurem kui pärast prao teket armatuuri poolt vastuvõetav koormus. Nii antud juhul ka oli ja see seletab seda, miks tala varises pärast pikaajalist kasutuses olemist. Mis oli selleks betooni tõmbevastupanu raugemise ajendiks, tagantjärele määrata polnud võimalik. Igal juhul tuli ja tuleb tala kaldlöike paindekandevõime määramisel lähtuda tugevusest, mille määrab kaldlöiget läbiva armatuuri poolt vastuvõetav paindemoment pärast kaldprao teket, mitte aga kaldprao tekkimist vältivast tugevusest.

Käesolevalt oleks tulnud tala toepiirkond armeerida suurema intensiivsusega rangidega ja sisselõike alguses piisava ristõikega kulgevate püst- või kaldvarrastega, Oluline on ka konsoolilt lähtuvate pikivarraste ankurdus toel ja üleulatus toe servast ava keskosa poole (pikkus w joonisel 4).
