Ehitusvea kaart nr 2

Puitkoorikkatusega - kõlaekraaniga laululava kooriku vigane kinnitus kontuurile**1. Vea kirjeldus**

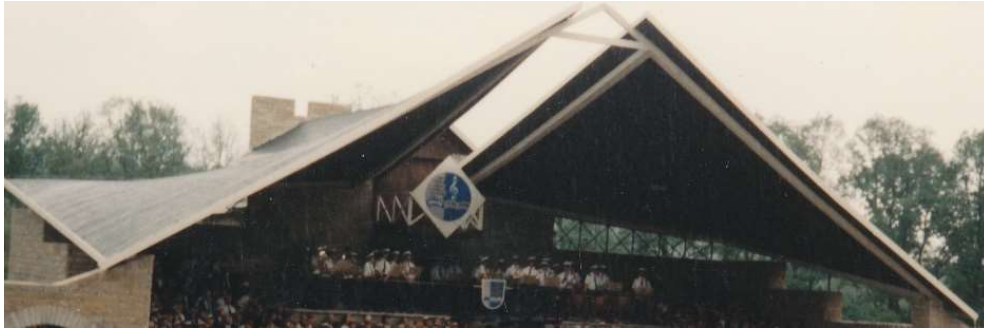
Kirjeldatava laululava katus (kõlaekraan, vt joonis 1) koosnes kahest lamedast puithüparist (tõus 1/5), kumbki plaanis 10 x 10 m. Nimetatud puithüparkooriku kandekonstruktsioon koosnes omavahel ristsuunas kokku naelutatud kahest kihist tollistest laudadest ja neljast omavahel kokku naelutatud plangust äärelüükme-talast (vt joonis 4). Projektikohaselt tuli kooriku laudise osa naelutada äärelüükme külge 150 x 4 mm naeltega, kusjuures äärelüükme iga jooksva meetri kohta oli ette nähtud 100 naela, et koorikust tulevat nihkejõudu (umbes 30 kN/m) ääretalale kanda. Lõpuks tuli ääretala kohale kooriku ülemisele pinnale naelutada lapiti veel üks plank. Tuleb märkida, et ka projektlahenduses oli mindud vajaliku kandevõime piirile üsna lähedale.

Joonis 1. Laululava puitkoorikutest katus-kõlaekraan

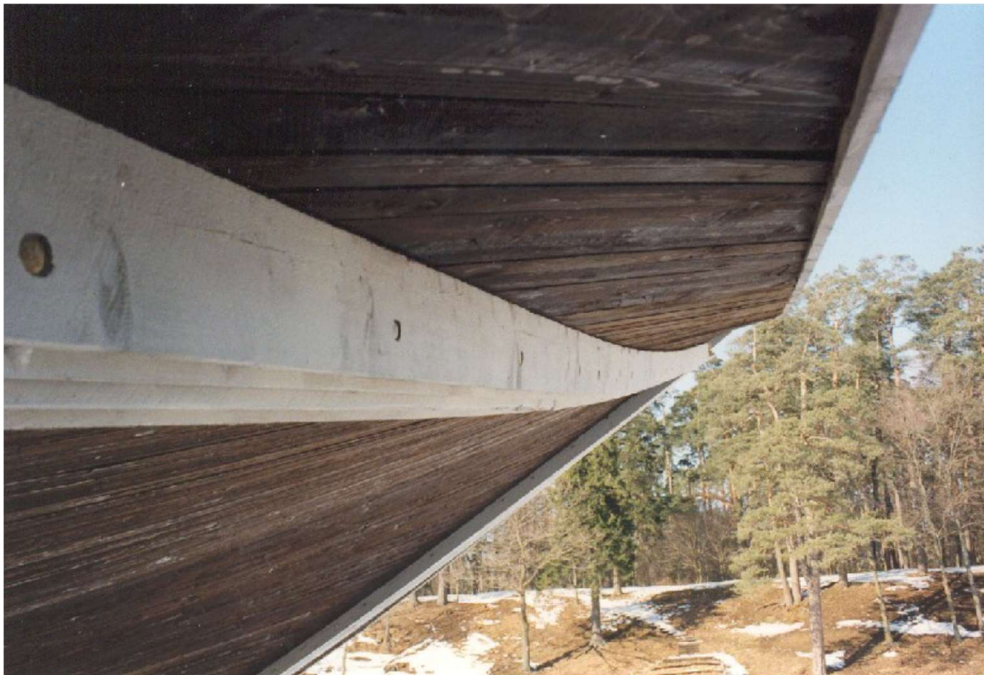
Lumekoormuse all vajusid ääretalad tugevasti läbi (vt joonis 2) ja pärast laste mängimist-hüplemist ühel hüparil, mis käitus kui batuut, varises üks puithüparist alla (vt joonis 3). Õnneks pärast laste lahkumist.

Joonis 2. Puitkoorikkatuse avariieelne seisund

Varisenud koorik tuli demonteerida ja vastavalt projektile uuesti üles ehitada. Allesjäänud katuse puitkooriku kinnitus kontuuritaladele tuli lisanaelutusega vastavalt projektlahendusele tugevdada.

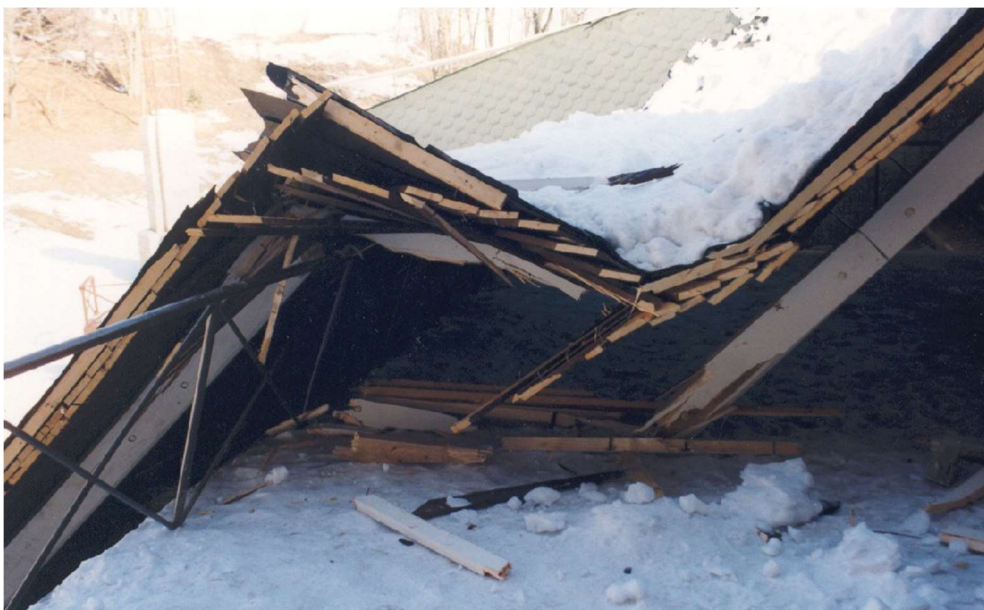
Joonis 3. Puitkoorikkatuse varing
