Ehitusvea kaart nr 1

Mitmehihilise tellisseina välisvoodri eraldumine

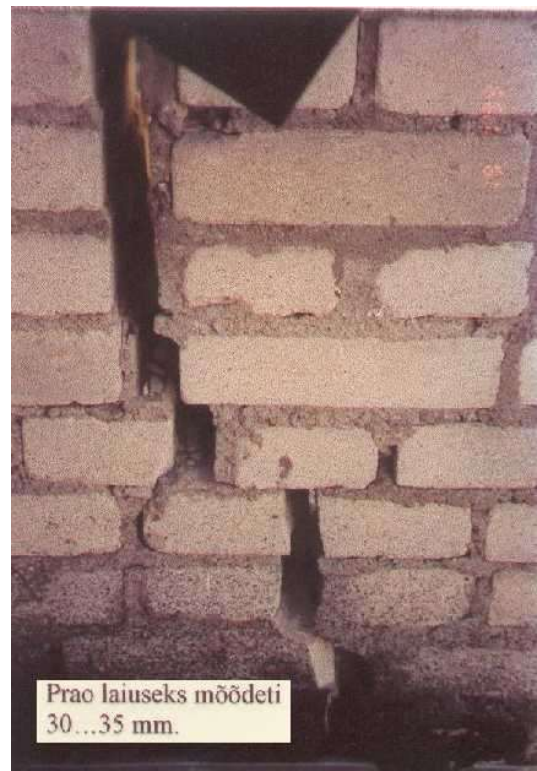
Joonis 4.

4. Temperatuurivuukide puudumine. Pikk tellissein, eriti välisvooder, suveperioodil pikeneb, talvel aga tõmbab kokku. Kui see deformatsioon ei saa toimuda temperatuurivuukide arvelt, siis leiab see aset juhuslikus kohas. Üheks selle puuduse ilminguks on suured praod hoone otsapiirkonnas, näiteks otsaseina lähedal parapeti juures - suvel liigub otsasein väljapoole, aga talvel tagasi ei tõmbu, sest seina tõmbetugevus ei ole piisav (vt joonis 4).

Prao laiuseks mõõdeti
30...35 mm.

Lahtitulnud välisvoodri võib kinnitada terasankrutega või taastada varisenud osas uute tellistega, paigaldades samal ajal ka uue soojustuse. Uuesti laotud vooder tuleb samuti kinnitada roostevabast terasest või tsingitud terasankrutega.
