## Ehitusvea kaart nr 5

**Lodža raudbetoonist piirdepaneelide kinnitusvead ja varing****1. Vea kirjeldus**

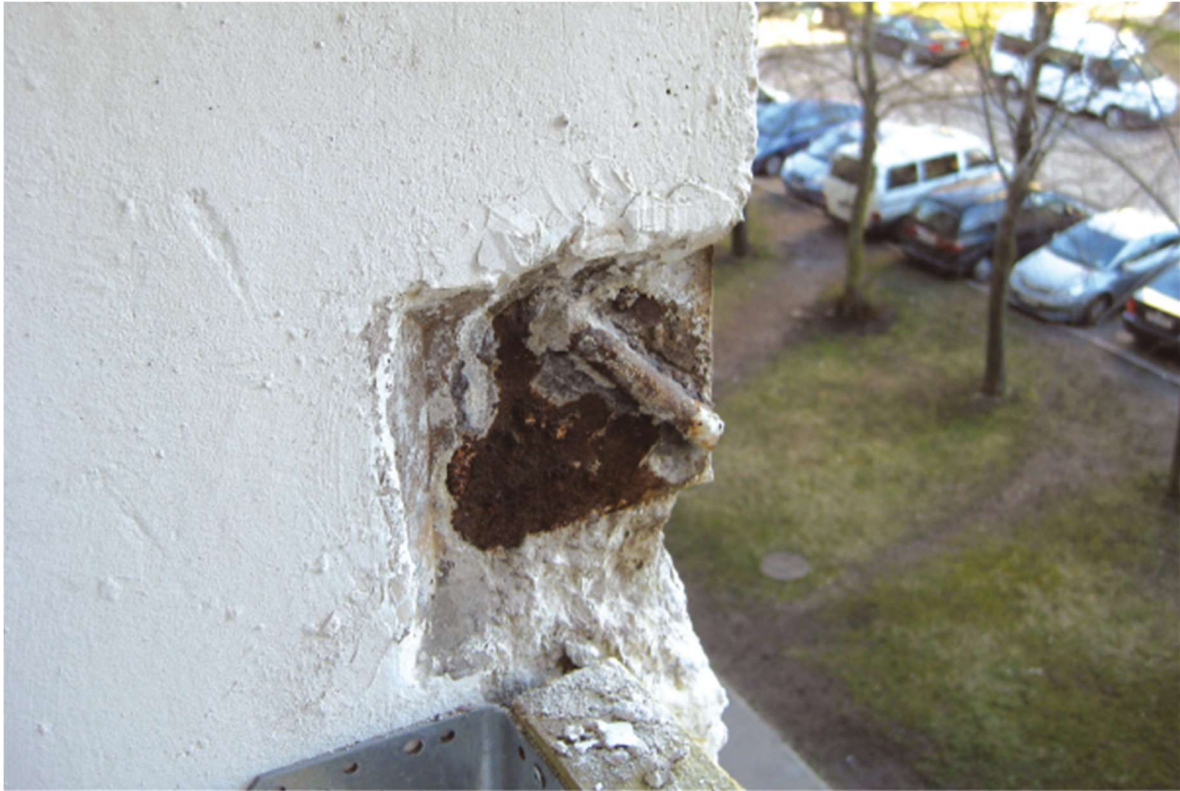
Osa nõukogude ajal ehitatud suurpaneelilamute lodžade piirdeid on valmistatud raudbetoonpaneelidest (vt joonised 1 ja 2). Need on kinnitatud ning toetuvad all servas lodža põrandale kahes punktis. Ülemised nurgad on kinnitatud mõlemast otsast lodža külgsainte külge. Nii alumised kui ka ülemised kinnitused on tehtud 63×63×4 mm ja 60 mm pika nurkterase abil, mis on keevitatud vastavalt lodža põranda servas ja külgsaintes olevate tarilappide külge. Nende paneelide mass on 800...900 kg. Seega lodža välispiirdepaneelid ripuvad keevisliidete abil välisfassaadil. Kahjuks oli ehitamise ajal ühe neljandal korrusel paikneva ülemise nurga üks nurkterasest ühendusdetail asendatud Ø 12 mm keevterasest vardaga (vt joonis 1). Nähtavasti oli sellesse vardasse juba painutamise ajal tekkinud ka pragu, mis võis aja jooksul edasi areneda ja lõpuks oli prao kohal purunemise ajal alles veel umbes 0,5 mm paksune serv, mis ei suutnud enam mõjuvaid jõude kanda (prao pind oli praktiliselt kogu ristlõike ulatuses roostes).

Rõdu raudbetoonist piirdepaneeli mitteprojektkohased, ja lisaks teadmata ajal tekkinud praoga, (keevteras) kinnitussidemed purunesid ja raske piirdepaneel kukkus neljandalt korruselt tänavale.

**Joonis 1.** Rõdupiirde mitteprojektikohane keevterasest kinnitus

Edasiste ootamatuste vältimiseks tuleb kõik need suurpaneelhoonete lodžade piirdepaneelide kinnitused põhjalikult üle vaadata, vajadusel kinnitused tugevdada ning ühendusdetailidele teha parem korrosioonikaitse.

Kirjeldatud lahendust – konstruktsiooni – tuleks edaspidi vältida, kuna see ei ole töökindel. Rasked lodžapiirde raudbetoonpaneelid on soovitatav asendada kergema konstruktsiooniga ja nende töökindlamate kinnitustega.

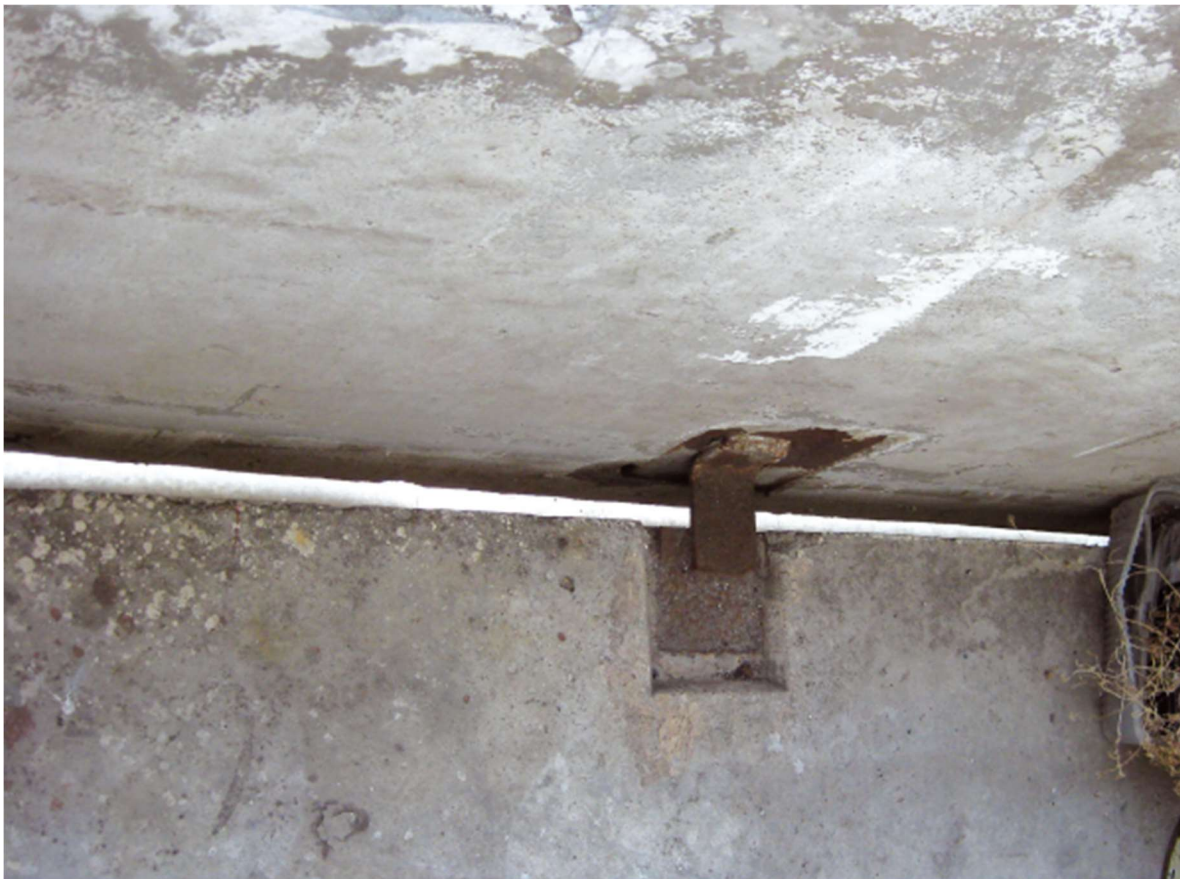
**Joonis 2.** Raudbetoonist rõdupiirde toetus rõduplaadi servale

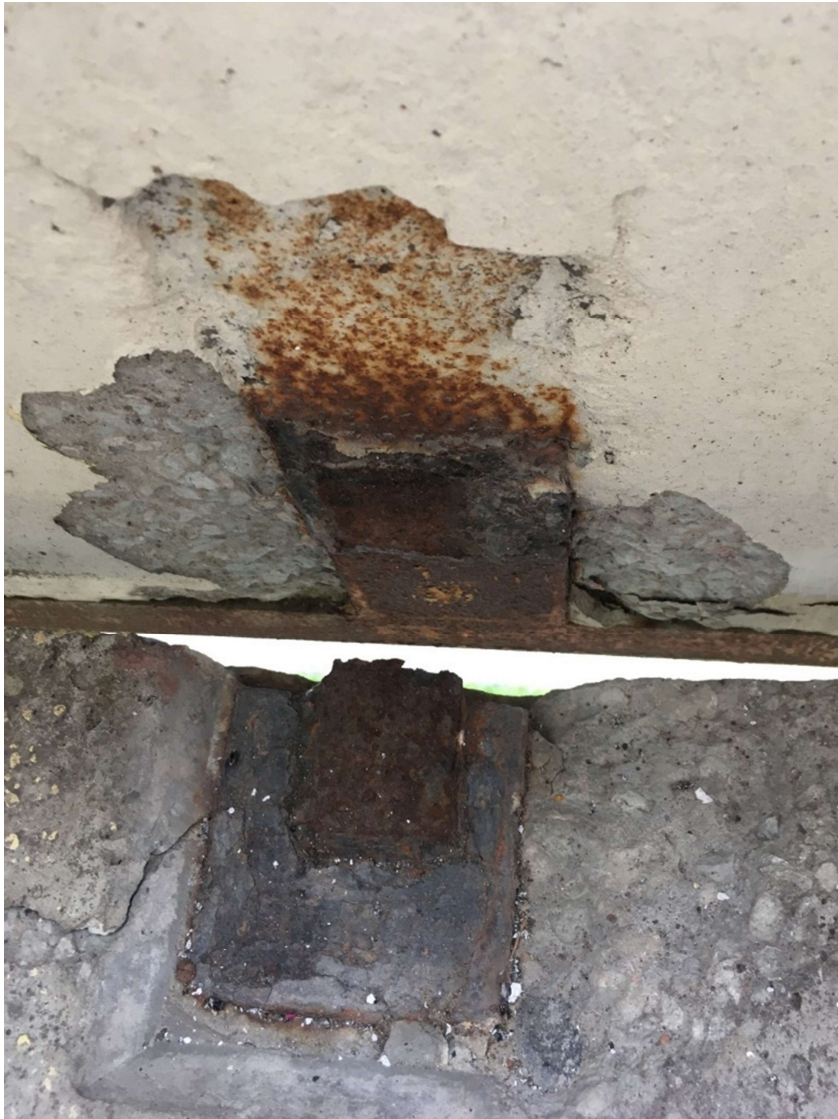
Tuleb märkida, et need kinnitussõlmed asuvad välistingimustes, aga kahjuks ei ole need nõutaval määral korrosiooni eest kaitstud ning korrosioonikahjustused on kohati üsna ulatuslikud (vt joonis 3).

Joonis 3. Rõdupiirde alumise serva läbiroostetanud kinnitus

Kirjeldatud konstruktsiooniga laialdaselt levinud lodžade raudbetoonist piirded ja nende kinnitused tuleb kõik hoolikalt üle kontrollida, defektid registreerida ja seejärel tugevdada.
