## Ehitusvea kaart nr 11

**Tööstushoone raudbetoonalade sarrustuse vigane lahendus****1. Vea kirjeldus**

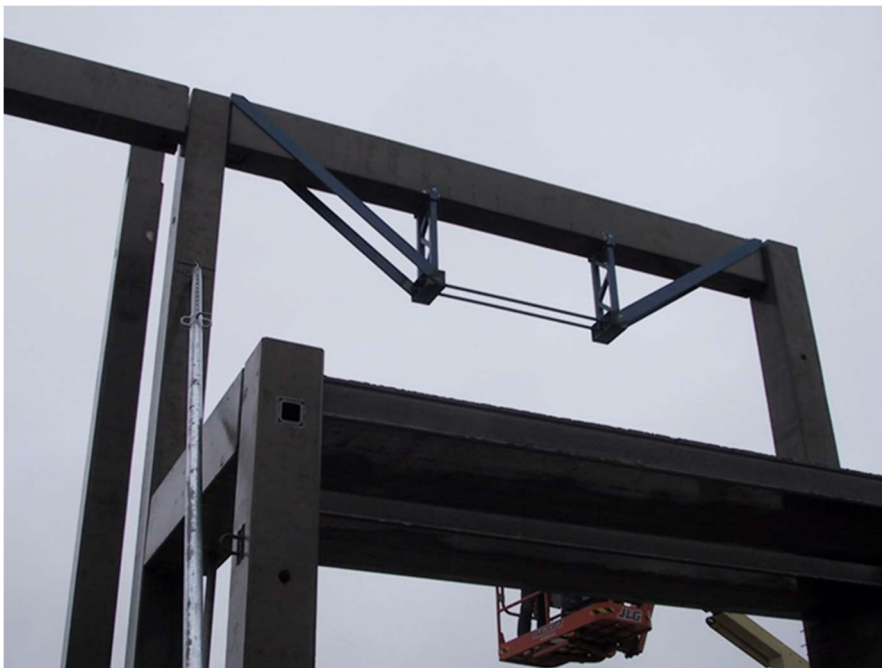
Tootmishoone alasarrustatud raudbetoonalade nõutava kandevõime puudumise tõttu tekkisid juba esimeste TT-tüüpi katuslaepaneelide paigaldamisel suured talade läbivajumid.

Selgus, et põhjus oli projekteerimisel tehtud kümnekordses veas. Üks insener alustas sisejõudude määramist vanade ühikutega (tf, tf·m), mida teine pidas sarruse ja muude parameetrite määramisel uuteks ühikuteks (kN, kN·m). Nii üllatav kui see ka pole, aga on võimalik! Seega oli alumine tõmbesarrus vajalikust oluliselt väiksem.

Laepaneelidega koormamisel tekkisid talade ohtlikud läbivajumised (avariieelne seisund). Talade täies ulatuses koormamisel oleks tulemuseks olnud talade varing.

**Joonis 1.** Terasest sprenglersõrestikuga tugevdatud tala

Talad tugevdati terasest sprenglersõrestikuga (vt joonis 1), mis, nagu selgus, oli odavam variant kui talade asendamine uute raudbetoonaladega.
