## Ehitusvea kaart nr 6

**Liimpuit-terassõrestike ülemiste vööde sidemete vigane lahendus****1. Vea kirjeldus**

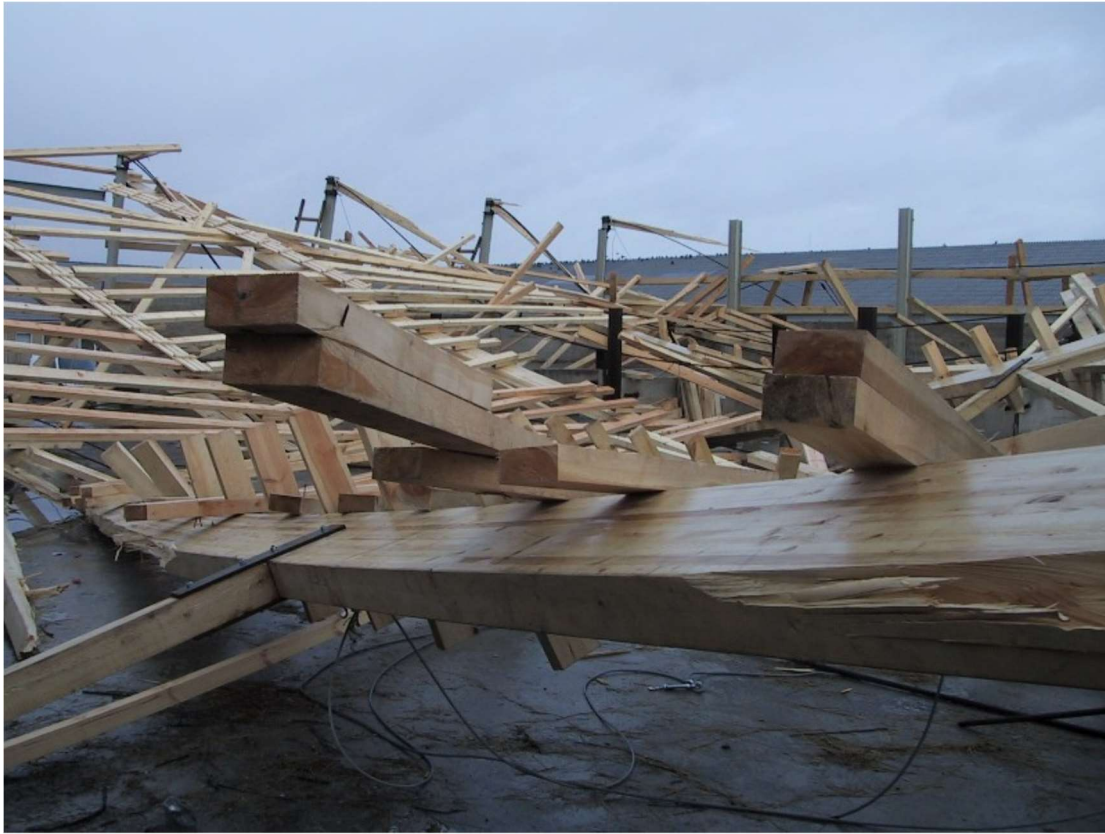
Lisaks olid selle sidesõrestiku sõlmed väga nõrgad – need tulid lahti ja sidesõrestik kaotas hetkega püsivuse. Pärast päevatöö lõppu, kuskil kella 22 paiku, kukkusid sõrestikud vaikselt ümber. Tõmmatud alumine vöö ja diagonaalvardad purunesid hapralt (malmi purunemise pilt, vt joonis 4). Projekteerija andis terasmaterjali vahetuseks loa, sest ta polnud märganud vahetusmaterjali kõrget süsinikusisaldust.

**Joonis 1.** Liimpuitmetallsõrestike varing

Vea kõrvaldamiseks tuli varisenud konstruktsioonid tervikuna eemaldada ja asendada uute konstruktsioonidega.

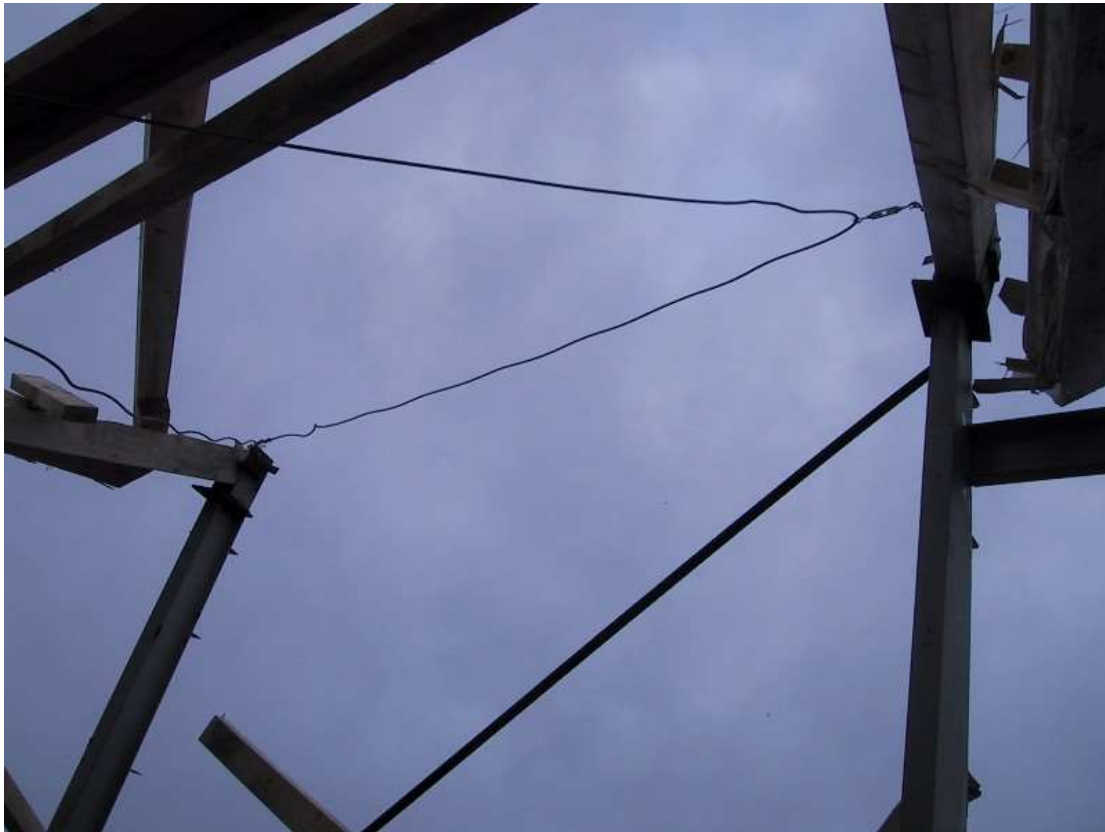
Tööde tegemisel esines projektlahendusest mitmeid kõrvalekaldeid. Esiteks oli vööde ja tõmmatud varraste materjal teras S355 asendatud materjaliga, mille tõmbetugevus oli küll hulga kõrgem kui S355 oma, kuid kõrge süsiniku sisaldusega (C sisaldus 0,18...0,22% asemel >0,4%) – selline materjal ei ole hästi keevitav või selle keevitamisel tavalises režiimis muutub materjal hapraks (vt joonis 4). Teine oluline muutus seisnes selles, et sidesõrestiku metallvardad asendati (töödejuhataja otsusel) trossiga (vt joonis 2).

**Joonis 2.** Liimpuitmetallsõrestike ülemiste vööde vaheline terastrossidest sidesõrestik

- 1) Keevterasest elemendid oleks pidanud olema valmistatud vähemalt poolrauhulikust materjalist.
- 2) Kolmnurkse sidesõrestiku vardad peavad vastu võtma ka survejõudusid, mida painde – ja survejäikuseta ümarvardad ei suuda.

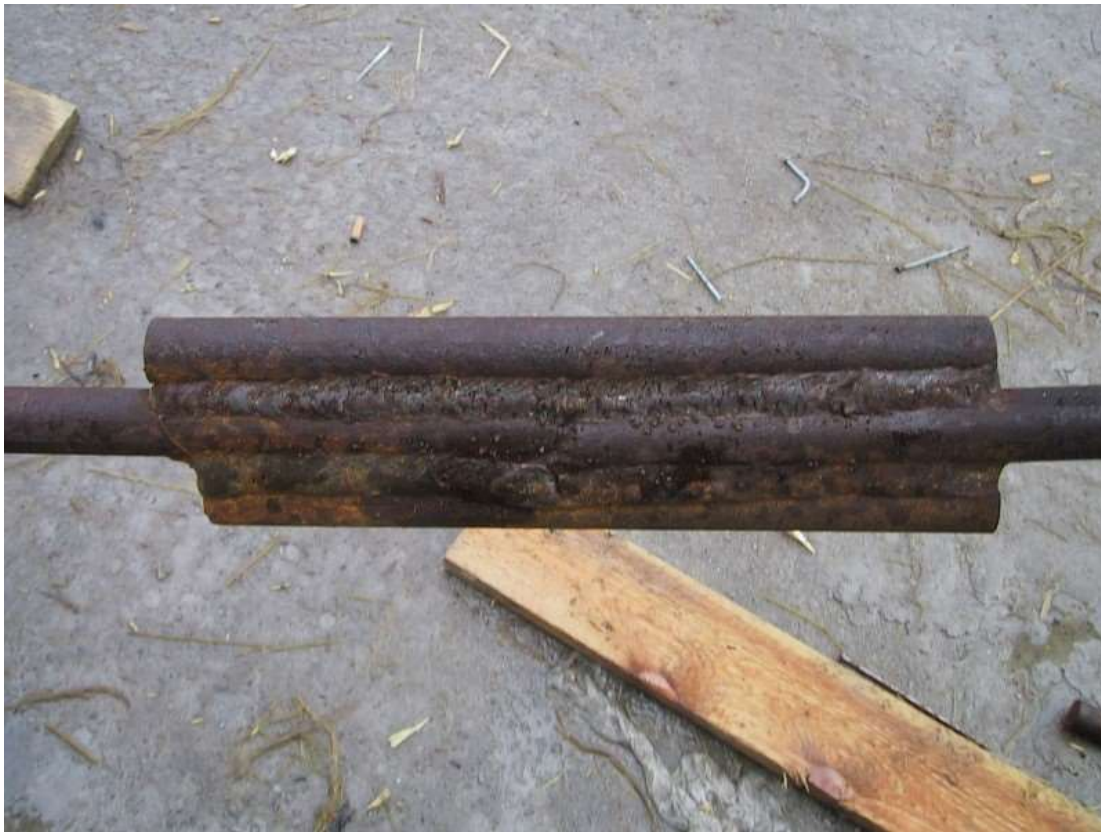
Ühe tootmishoone sõrestike ülemised vööd ja surutud võrguvardad olid valmistatud liimpuidust, alumine tõmmatud vöö ja tõmmatud diagonaalid ümarterasest (vt joonised 1 ja 3). Ülemiste vööde vaheline sidesõrestik oli projekteeritud samuti ümarterasest varrastest.

**Joonis 3.** Sõrestike ümarterasest alumiste vööde montaažijätk

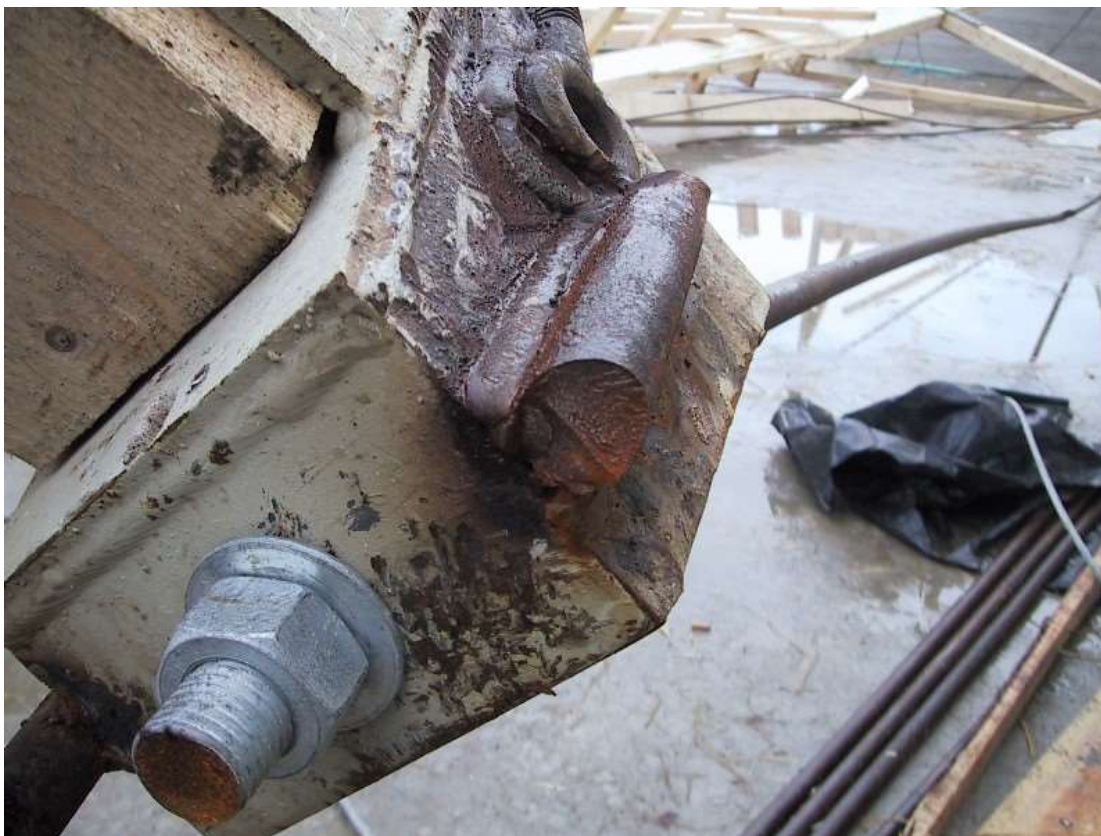
Kirjeldatud avarii juhtus küll sidemete süsteemi lubamatu vahetuse tõttu, kuid see sõrestik oleks terasvarraste hapra purunemise tõttu võinud variseda ka millal tahes hiljem.

**Joonis 4.** Sõrestike suure süsinikusisaldusega ümarterasest alumiste tõmbevarraste habras purunemine
